دوفصلنامه علمی کارافن

آسیب شناسی عملکرد بناهای تاریخی خشتی تحت اثر زلزله و بررسی روش های مقاوم سازی آنها

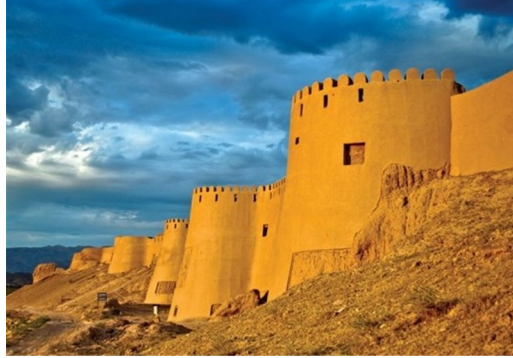
شکل 1. نمایی از ارگ شهر تاریخی بلقیس پس از مرمت

شهر تاریخی بلقیس یکی از نمونه بناهای خشتی تاریخی بزرگ در ایران است. این بنا با وسعت حدود 180 هکتار در نزدیکی اسفراین قرار دارد. در این شهر تاریخی بقایای ارگ، برج و بارو، مقبره، کوره سفالگری، کاروان‌سرا، آب‌انبار و غیره وجود دارد. همچنین یکی از برجسته‌ترین و سالم‌ترین بناها در این شهر، ارگی است با 29 برج به ارتفاع 11 متر که مصالح تشکیل‌دهنده آن خشت است [12].

این شهر تاریخی بارها در دوران صفویه و سربداران و همچنین عصر معاصر، مرمت و بازسازی شده است [12].
