Experimental Investigation on the Effect of Using CrN and DLC Coatings on Wear Properties of the Internal Combustion Engine Piston Ring

مطالعه تجربی اثر استفاده از پوشش‌های نیتريد کروم و کربن الماس گون روی خواص سایشی رینگ پیستون موتور احتراقی داخلی

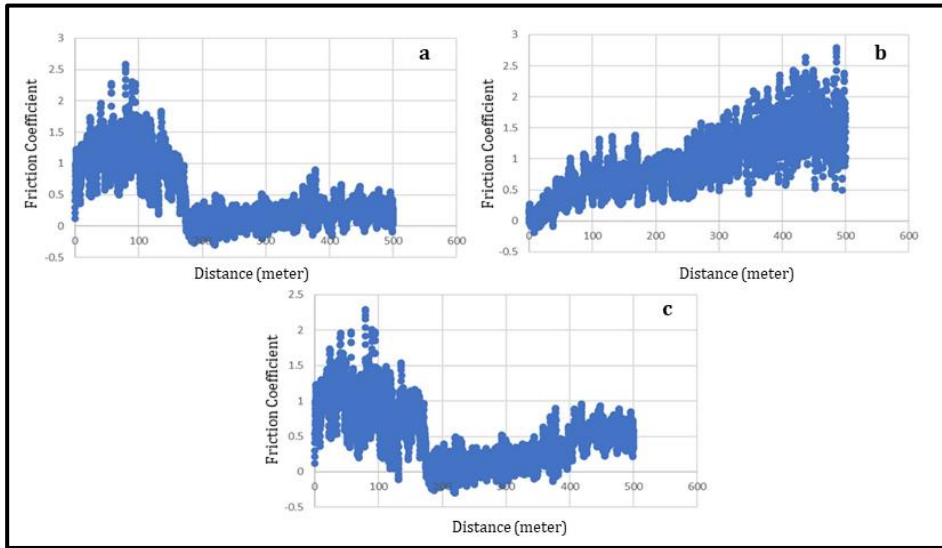
Figure 2. Friction coefficient according to the distance traveled by the ring sample with cover: a) Diamond-Like Carbon, b) Hard Chromium, c) Chromium Nitride

The graphs of the coefficient of friction according to the distance traveled for the sample of the piston ring with hard chromium coating, chromium nitride and diamond-like carbon are shown in Figure 2. In the wear test of the piston ring with diamond-like carbon coating, the highest friction coefficient was observed at the beginning of the movement due to the high roughness of the coating surface. However, with the passage of time and the lubrication effect of graphite in the coating structure, the friction coefficient decreased (a). The friction coefficient was low at the beginning of the test for hard chromium coating, but after time passing, the friction coefficient increased significantly. The corresponding friction diagram also illustrated many fluctuations (b). In the wear test of the piston ring with chromium nitride coating, due to the high wear at the beginning of the movement, the friction coefficient was high because the chromium nitride coating structure is highly dependent on the coating parameters and there is a possibility of non-uniform coating of the piston ring. As a result, some areas of the piston ring had different thicknesses. With time passing, the amount of friction coefficient decreased significantly and increased again in the final stages of the test.

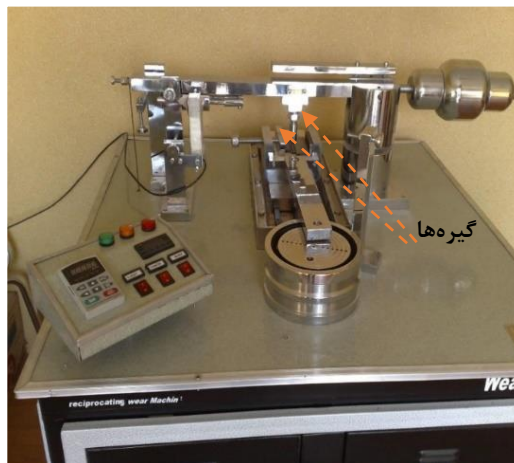
شکل ۱. دستگاه آزمون سایش رفت و برگشتی

برای بررسی رفتار سایشی رینگ پیستون از دستگاه سایش رفت و برگشتی WA50 ساخت شرکت فراگیر صنعت مهربین که در آن تغییراتی جهت استفاده و نصب رینگ پیستون ایجاد شده بود، استفاده شد. همچنین برای مقید کردن سیلندر از گیره استفاده شد (شکل ۱).

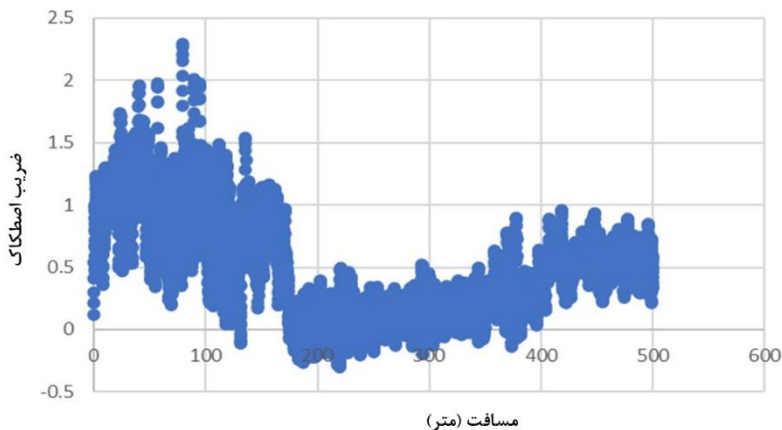
شکل ۵. ضریب اصطکاک بر حسب فاصله طی شده توسط نمونه رینگ با پوشش نیتريد کروم

شکل ۵ نمودار ضریب اصطکاک-مسافت نمونه رینگ پیستون با پوشش نیتريد کروم را نمایش می‌دهد. در آزمون سایش رینگ پیستون با پوشش نیتريد کروم، در ابتدا حرکت به علت بالا بودن سایش، ضریب اصطکاک بالا است زیرا ساختار پوشش نیتريد کروم وابستگی زیادی به پارامترهای پوشش‌دهی دارد و امکان عدم پوشش‌دهی یکنواخت رینگ پیستون وجود دارد؛ در نتیجه برخی نواحی رینگ پیستون دارای ضخامت‌های مختلف هستند. با گذشت زمان میزان ضریب اصطکاک کاهش قابل توجهی داشته و در مراحل پایانی آزمون، دوباره افزایش می‌یابد. سختی پایین پوشش و وابستگی زیادی به پارامترهای پوشش‌دهی، عامل بسیار مهمی در رفتار نامناسب تریبولوژیکی این رینگ پیستون می‌باشد. ضخامت پوشش نیتريد کروم عامل دیگری است که بر روی اندازه دانه‌ها، چسبندگی به زیرلایه و خواص مکانیکی تأثیر می‌گذارد.
