# Pathology of Anubani Sarpol Zahab Stone Relief in Kermanshah and Providing Conservation and Restoration Approaches

Anubani in Sarpol Zahab city of Kermanshah is one of the oldest stone reliefs in Iran, belonging to the Lolubi people, dating back to 2800 BC. This work is constantly exposed to environmental factors that have been less investigated. The main damage is physical weathering in the form of pitting, cracking, separation and crushing. The research method included laboratory investigations and identification of mineralogy and structure and the mechanism of rock destruction, which included XRD methods to identify the phase and type of mineral in the rock. XRF was used to obtain quantitative data on element concentrations and petrography to study the minerals in it. Standard water absorption and porosity tests were used. The results of the XRD and XRF showed that the dominant material is limestone, and according to the petrography results, the main matrix of the rock in thin sections includes a dense texture of micrite to coarse calcite crystals of secondary sparite and streaks of sparite. The texture of the stone is compact and free of holes. The most necessary measure for

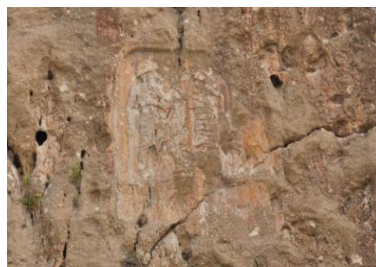
شکل ۲. راست: تصویر نقش برجسته. چپ: تصویر طرح نقش برجسته و کتیبه آنوبانی‌نی [۲۱].

در این نقش آنوبانی‌نی پادشاه لولوبی با ریشی طویل و مربع و کلاهی مدور و دامن ریشه‌دار با کمربندی کارد زده و کفش صندل دیده می‌شود. پادشاه پای چپ خود را بر دشمنی که بر زمین افتاده نهاده است. رب‌النوع (نی‌نی) در مقابل شاه ایستاده است و کلاهی بلند و پیراهنی پشمین و پرزدار در بر دارد. رب‌النوع با دست راست علامت سلطنتی را به طرف شاه دراز کرده و با دست چپ سر طنابی را گرفته که بدان طناب هشت اسیر بسته شده است (شکل ۲). از این هشت اسیر دو نفر در قسمت بالای نقش مقابل شاه دیده می‌شوند و شش نفرشان در صف زیرین طناب بند گردیده‌اند. اسیران همگان برهنه‌اند و دست‌هایشان از عقب بسته است. اولین اسیری که در صف زیرین، مقدم بر دیگران است کلاه یا تاجی بر سر دارد. این کلاه یا تاج در هزاره اول پیش از میلاد ویژه مادی‌های شرقی است و در روزگاران بعد پارسیان این نوع کلاه را از اینان اخذ کرده‌اند [۲۰].

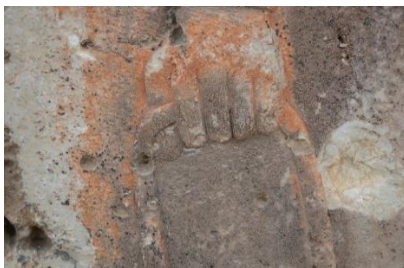
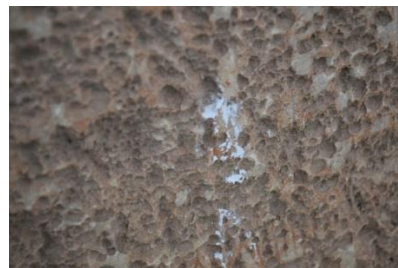
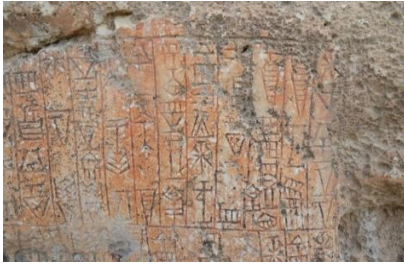
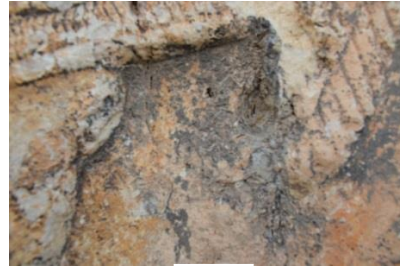
**ب) رسوب‌ها:** نوعی از آسیب که به‌طور معمول در اثر منتقل شدن رسوبات و جابه‌جایی ذرات جامد نظیر دوده و غبار در محیط اطراف سنگ بر سطح اثر نمایان می‌شود که در شکل ۴ مشهود است. عوامل اصلی تأثیرگذار در این آسیب، باد و باران و رطوبت موجود در محیط که با توجه به شرحی بودن منطقه سرپل‌ذهاب به دلیل آب موجود در محیط باعث انحلال بخش‌هایی از سنگ در بالادست می‌شود و رسوب‌ها را ایجاد می‌کند و به روی سطح اثر قابل مشاهده هستند. رسوبات، اغلب در بین فضاهای متخلخل سنگ با ضخامت‌های متغیر تجمع می‌کنند و با انباشته شدن آن‌ها موجب اثرگذاری به‌صورت تغییر رنگ با قشر نازکی از رنگ تیره بر سطح سنگ می‌شود. هم‌چنین فضولات پرنده (شکل ۴الف) و خفاش‌ها نیز رسوب محسوب می‌شود که بر سطح نقش برجسته آنوبانی‌نی قابل مشاهده است.

شکل ۴. تصویر رسوبات موجود بر نقش برجسته آنوبانی‌نی. الف) فضولات پرنده که به صورت رسوب موجود بر قسمت‌های حفره‌دار نقش برجسته. ب) تصویر رسوب‌های قسمت پشت دست الهه رب‌النوع که موجب تیرگی و کثیفی سطح اثر شده است. ج) تصویر رسوبات زیر دامن آنوبانی‌نی. د) تصویر رسوبات موجود بر کتیبه آکدی نقش برجسته.

تماس است و این آلودگی‌ها از کارکرد مناسب و نفوذ استحکام بخش به درون بافت سنگ تا حدودی جلوگیری می‌کند. در این مرحله از تیغ‌های بیستوری و اسپاتول رسوبات و گلسنگ‌های حجیم حذف و سپس و با توجه به نتایج آزمایش‌های ترکیبات سنگ شناسایی انجام‌شده در آنالیز XRF و XRD، میزان MgO و CaO موجود در ترکیب سنگ و میزان فازهای کلسیت و دولومیت نوع سنگ‌آهک مشخص شده و مقدار MgO کمتر از دو درصد است و سنگ‌آهک منیزیمی (گروه B) با ناخالصی دولومیت و نتایج آزمایش‌های پتروگرافی که نشان داد بافت سنگ ساختاری فشرده از میکرایت تا اسپرایت و متشکل از کلسیت یا آراگونیت خالص است؛ از آب دیونیزه به‌صورت پاششی به‌همراه مواد شوینده زیست تخریب‌پذیر دیدریش برای پاکسازی رسوبات، چرکی‌ها و کبره‌های داخل ترک‌ها، شکاف‌ها، شکستگی‌ها و هم‌چنین درزها و پاکسازی گلسنگ‌ها و قارچ‌ها درون ترک‌ها و شکستگی‌های سطح اثر پیشنهاد شد.

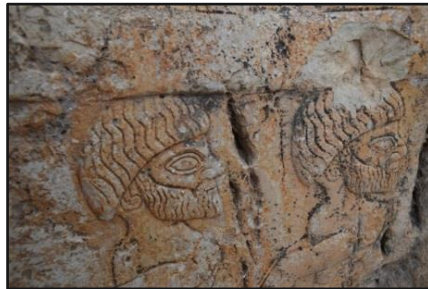
پ) جدایش و خردشدگی: از دیگر آسیب‌های موجود در نقش برجسته آنوبانی‌نی می‌توان به جدایش و خردشدگی حفره جانبی نامنظم جلوه می‌کند. ترکیدگی برخی اوقات با ترک ستاره‌ای و شکستگی ادامه می‌یابد. این الگوی تخریب مربوط به افزایش حجم ناخالصی‌های معدنی که به‌طور طبیعی در نزدیک سطح سنگ واقع شده‌اند است که در این نقش برجسته نیز در بعضی از قسمت‌ها (شکل ۵) قابل مشاهده است.

شکل ۵. قسمت‌های جدا شده و خردشدگی در قسمت اسیران بر سطح نقش برجسته.

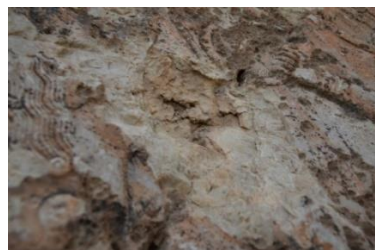
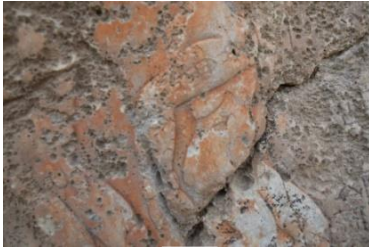
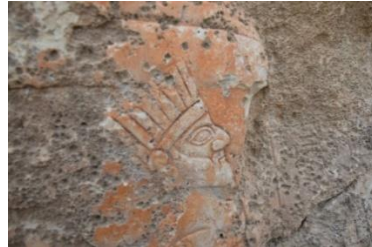
شکل ۶. الف.ب) قسمت‌های جداشده و خردشدگی بین آئوبانی‌نی و رب‌النوع توسط عوامل مختلف بر سطح نقش برجسته. تصویر (ج.د) در قسمت پایین نقش برجسته بین اسیران.

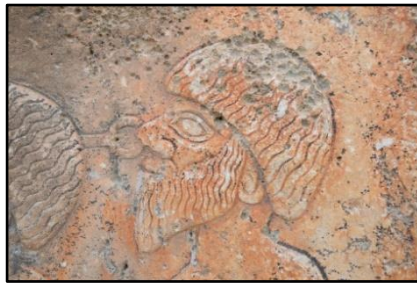
ت) **حفره‌دار شدن:** پدیده حفره‌دار شدن سطح سنگ در این نقش برجسته قابل مشاهده است و تقریباً به میزان نسبتاً زیادی در بعضی از قسمت‌های سطح اثر قابل مشاهده است. این نوع آسیب با تشکیل حفره بر روی سطح سنگ که ممکن است به هم متصل باشند و به صورت حفره حفره بر سطح اثر نمایان می‌شود. حفره‌دار شدن، نوعی از هوازدگی نامنظم و احتمالاً ناشی از ناهمگونی در خواص فیزیکی یا شیمیایی سنگ است که در شکل ۶ و ۷ قابل مشاهده است.

شکل ۷. الف) قسمت‌های حفره‌دار جلوی آخرین اسیر کنار سمت چپ کتیبه اکدی تصویر (ب) حفره‌دار شدن قسمت‌های دو اسیر بسته‌شده پشت سر رب‌النوع.

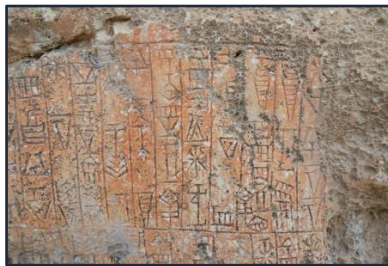
شکل ۸. قسمت‌های حفره‌دار سمت راست بالای کتیبه اکدی.

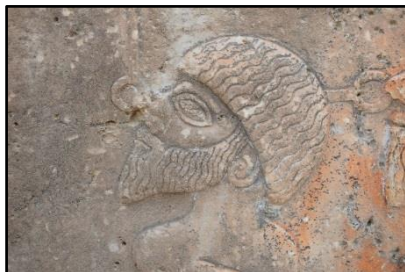
**ث) کبره:** این پدیده به‌طور کلی تجمع چسبنده مواد بر روی سطح است. کبره ممکن است شامل آمیزش رسوبات قشری با مواد مشتق از سنگ باشد و غالباً تیره‌رنگ (کبره سیاه) است ولی در بعضی موارد رنگ‌های روشن نیز مشاهده می‌شود. کبره‌ها ممکن است ضخامت همگن داشته باشند و از این‌رو سطح سنگ را نیز تکرار کنند یا ضخامت نامنظم داشته باشند و جزئیات سطح سنگ را مخدوش کنند. در این اثر نیز در بعضی از قسمت‌ها سطح نقش برجسته کبره‌ها مشاهده می‌شود (شکل ۹).

شکل ۹. تصویر کبره‌های موجود بر سطح اثر اولین اسیر پشت الهه رب‌النوع.

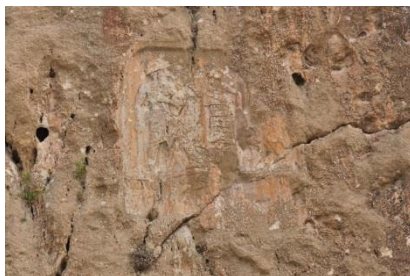
**ج) شکستگی‌ها:** یکی دیگر از الگوهای تخریب، وجود شکستگی‌ها است که در نتیجه موجب کمبود قسمتی از سطح اثر شده است که در میانه نقش برجسته آنوبانی‌نی به‌چشم می‌خورد. علل گوناگونی بر مکانیسم شکستگی‌ها تأثیر دارد اما اصلی‌ترین آن وجود تنش‌های مکانیکی سریعی است که به اثر وارد می‌شود و در نتیجه این شکست، سنگ به دو یا چند قسمت مجزا تبدیل می‌شود. این آسیب ممکن است در اثر عاملی چون زلزله به‌وجود بیاید. آثار شکستگی‌ها این نوع آسیب بعد از زلزله سرپیل‌ذهاب به سال ۱۳۹۶ در شکل ۱۰ دیده می‌شود.

شکل ۱۰. شکستگی‌های ناشی از تنش‌های مکانیکی موجود بر سطح نقش برجسته آنوبانی‌نی.

**استحکام‌بخشی:** با توجه به بافت سنگ نقش برجسته فشرده و تخلخل کم و میزان جذب آب پایین برخی از قسمت‌های سطح اثر و ماهیت سنگ، نظر به همخوانی روش اجرایی و ایجادنشدن آسیب در ساختار سنگ، استفاده از ترکیب اتیل‌سیلیکات (TEOS) + متوکسی سیلان (MTMOS) پیشنهاد شد. این استحکام‌بخش معدنی با هدف همگونی با ساختار سنگ انتخاب شد. هم‌چنین برای پرکردن فضاهایی مانند ترک‌ها، ریزترک‌ها، انفصال‌ها، جداسازی بزرگ و شکستگی‌ها لدان-آدنارال (Ledan-Adnaral) پیشنهاد می‌شود که پس از پاکسازی سطوح، لدان با آب به مدت ۱۰ دقیقه با همزن رز داده و بر سطوح اجرا شود. پوشش‌دهی بعد از ۴ تا ۵ ساعت دوباره تکرار خواهد شد. این مواد به‌صورت ملات برای بندکشی و پرکردن شکاف‌ها و به‌صورت محلول تزریق تحت فشار برای پرکردن و اتصال ترک‌های بزرگ و ریزترک‌ها مورد استفاده قرار می‌گیرد.

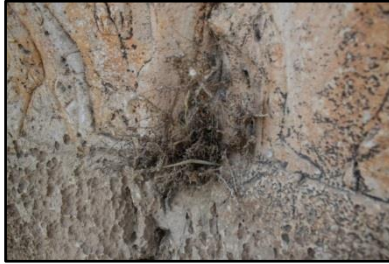
**چ) رشد گیاهان:** رشد گیاهان بر روی آثار و رشد و نفوذ ریشه‌های آن‌ها در سطوح سنگی سبب ایجاد تخریب فیزیکی- مکانیکی و در نهایت سبب شکستن سنگ می‌شود که در نقش برجسته آنوبانی‌نی رشد گیاهان خود رو بر سطح آن مشاهده می‌شود (شکل ۱۱).

شکل ۱۱. رشد گیاهان بر قسمتی از سطح نقش برجسته آنوبانی‌نی.

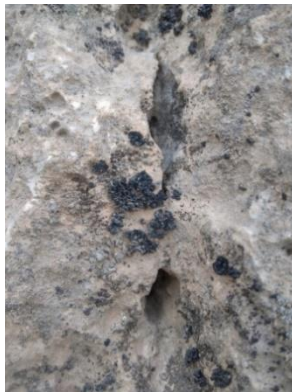
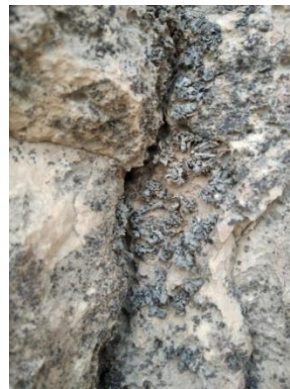
**ح) میکروارگانیزم‌ها:** نوعی از عوامل تخریب که تقریباً در بیشتر محوطه‌های تاریخی از جمله محوطه نقش برجسته آنوبانی‌نی، دیده می‌شود. میکروارگانیزم‌ها نظیر باکتری‌های سیانیدی، جلبک، قارچ، گلسنگ که می‌توان بر سطح آثار سنگی مشاهده کرد (شکل ۱۲ الف و ب). این عوامل با رشد مستقیم درون یا روی سنگ یا حفره‌های سنگ، بر آثار تاریخی تأثیر می‌گذارد. حجم و پراکندگی میکروارگانیزم‌ها در این نقش برجسته بسیار بالا نیست و بیشتر در اطراف این نقش برجسته قابل مشاهده هستند که در صورت رشد آن‌ها ممکن است میزان بیشتری از آن به سطح اثر کشیده شود و موجب تخریب گردد.

شکل ۱۲. (الف و ب) وجود گلسنگ بر سطح نقش برجسته آنوبانی‌نی.

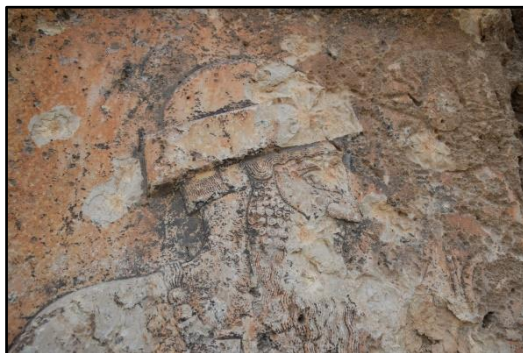
**خ) اصابت گلوله:** یکی از عمده‌ترین مشکلاتی که در بناها و آثار تاریخی دیده می‌شود پدیده واندالیسم، همان یادگاری‌نویسی‌ها و آسیب‌های انسانی است، اگرچه هر حادثه مضبوط دیگر نیز می‌تواند تعبیر یادگاری به خود گیرد؛ مانند آثار گلوله‌ای که بر نقش برجسته آنوبانی‌نی دیده می‌شود که تقریباً به میزان زیاد بر سطح اثر که از آن به‌عنوان سیل تیراندازی استفاده شده است به چشم می‌خورد (شکل ۱۳).

شکل ۱۳. قسمت‌های آسیب‌دیده توسط اصابت گلوله که در بیشتر نقاط نقش برجسته قابل مشاهده است.
